بررسی پایداری سازه‌های کنترل سیل و رسوب در
 زیرحوزه گوش در بالادست سد کارده

علی اکبر عباسی^۱ و علی باقریان کلات^۲

Evaluation the Stability of Flood and Sediment Control Structures of Goush Watershed at the Upstream of Kardeh Dam

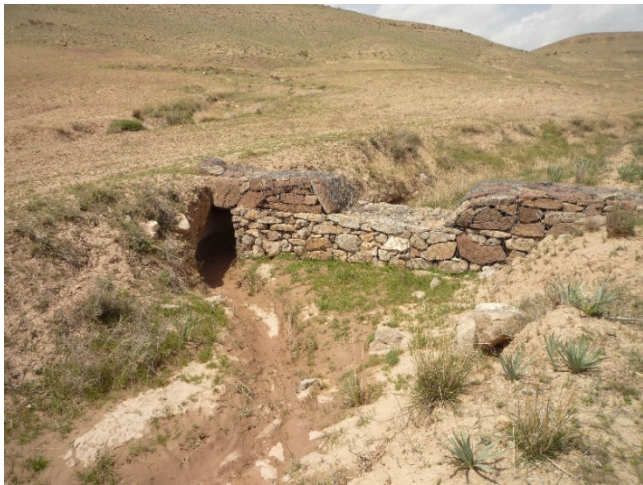
شکل ۳- فرسایش و ایجاد حفره در محل اتصال دیواره یک بند توریستی با دیواره آبراهه به دلیل عدم کفایت طول دستکها

می تواند منجر به تخریب سازه گردد (شکل ۳).

- عدم کفایت طول دستکها برای اتصال به دیواره جانبی آبراهه: در این حالت امکان نفوذ و عبور آب از بین دیواره آبراهه و بدنه سازه وجود دارد که سبب ایجاد حفره در دیواره آبراهه شده و در نهایت

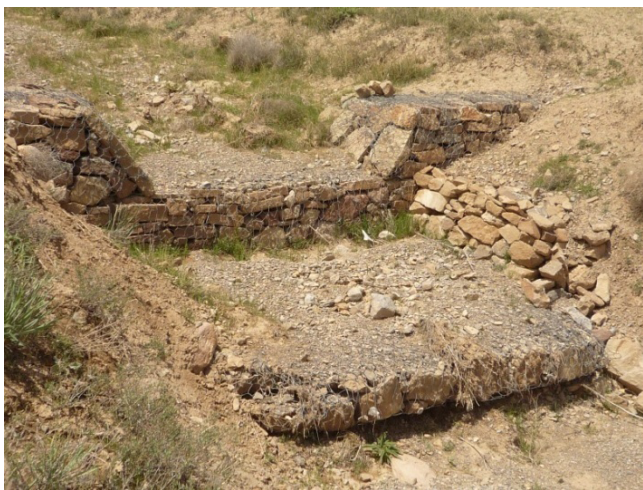
شکل ۴- فرسایش در پایین دست یک بند توریستی به دلیل عدم کفایت طول کفبند و اجرای نامناسب آن

- آب شستگی پایین دست بندهای اصلاحی: یکی از دلایل عمده تخریب و ناپایداری بندهای اصلاحی، آب شستگی پایین دست این سازه ها می باشد که در اثر فقدان و یا طراحی و اجرای نامناسب کفبند و یا حوضچه آرامش در پایین دست بندهای اصلاحی ایجاد می شود (شکل ۴).

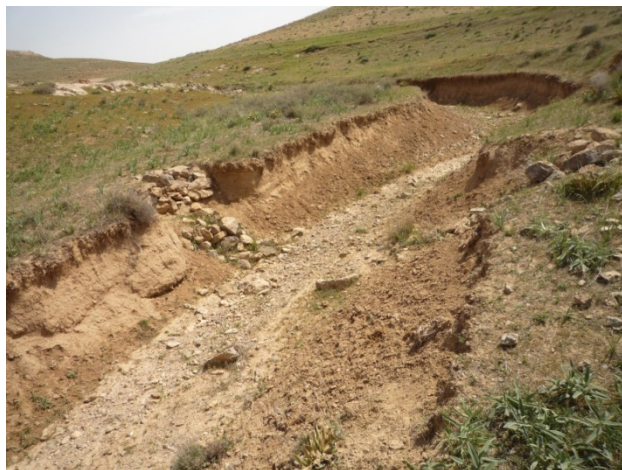
شکل ۶- انتخاب نامناسب محل و نوع بند که سبب تخریب کامل بند گردیده است.

انتخاب نامناسب محل و یا عدم بازدیدهای دوره ای و نگهداری در طول دوره بهره برداری از طرح: در تمامی موارد فوق معمولاً سازه به یکباره تخریب نمی شود، بلکه در طول زمان و در اثر عبور چندین سیلاب، خرابی های جزئی توسعه یافته و سبب تخریب کل سازه می گردد. در صورتیکه برنامه نگهداری و مرمت برای سازه ها وجود داشته باشد، با مرمت تخریب های جزئی از خرابی کل سازه می توان جلوگیری کرد (شکل ۶).

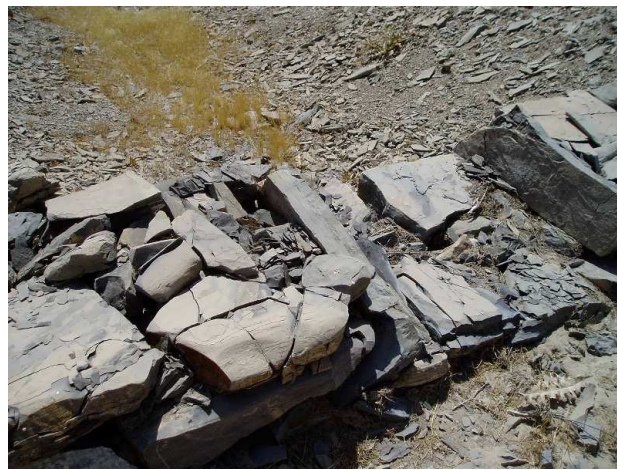
- استفاده از مصالح نامناسب: سنگ یکی از مصالحی می باشد که در اغلب بندهای اصلاحی به کار گرفته می شود. سنگ های بکار رفته در این سازه ها باید در مقابل سایش، خوردگی و هوازگی مقاوم

شکل ۵- مصالح نامناسب بکار رفته در بدنه بند اصلاحی خشکه چین که در اثر هوازدگی تخریب شده است.

باشند، در غیر اینصورت در گذشت زمان و در اثر عبور سیلاب، یخزدگی و هوازدگی، سنگها خرد شده و کل سازه در معرض تخریب قرار می گیرد (شکل ۵).
