## توصیف ویژگی‌های سیلاب در حوضه‌های آبخیز ساحلی مازندران (مطالعه موردی: حوضه سراج محله)

## رخداد سیلاب واریزه‌ای تیرماه ۱۳۹۹

**Delineation of Flood Characteristics in Coastal Watersheds of Mazandaran  
(A Case Study of Saraj'Mahalleh Watershed)**E.Mokhtarpour<sup>1</sup>, M. Rashidpour<sup>2</sup> and M.A Hadian Amri<sup>\*3</sup>

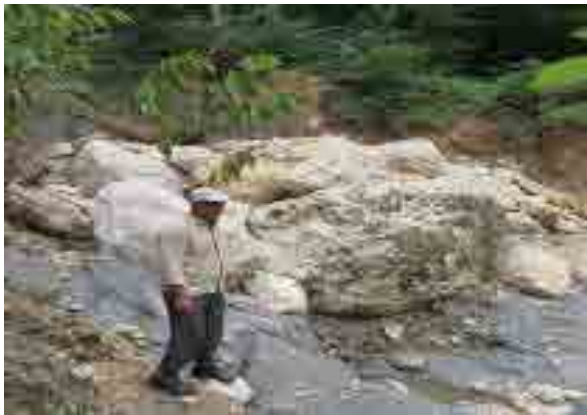
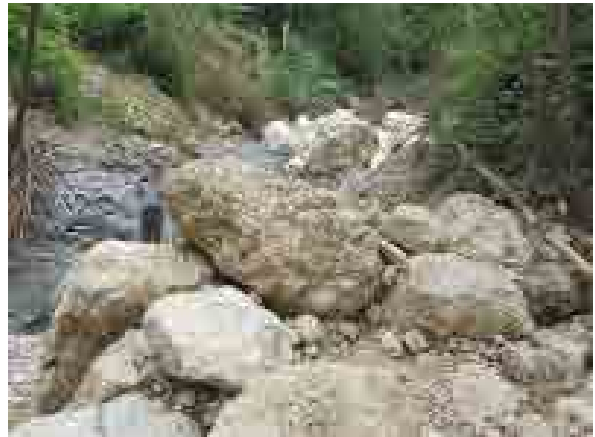
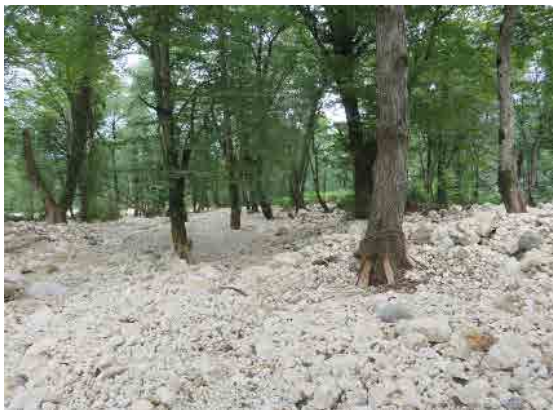
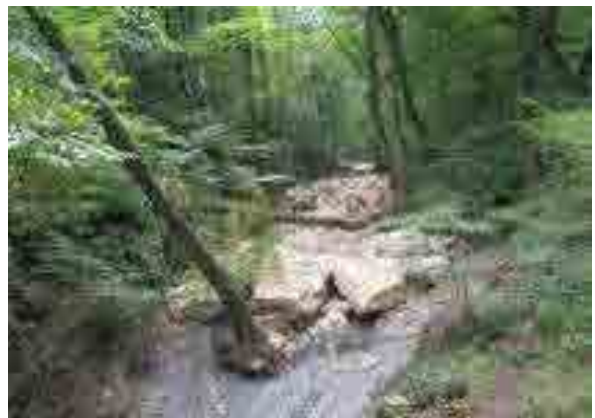
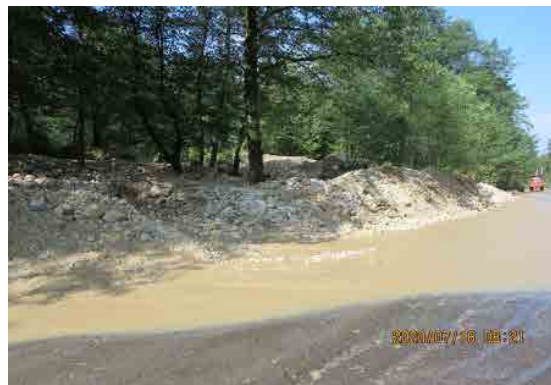
رسوبات ناشی از این سیلاب به وزن چندین تن در پایین‌دست و در محل اتصال آبراهه و جاده برجای مانده و موجب انسداد آبراهه شده است. در شکل ۴ پهنه‌های واریزه‌ای با جورشدگی کم و ابعاد کوچک‌تر دیده می‌شود. این ویژگی با بررسی مختارپور و همکاران (۱۳۹۸) که سیلاب آبان ماه ۱۳۹۸ را در حوضه‌های جنگلی ساحلی مورد بررسی قرار دادند، مطابقت دارد [۶].

شکل ۴: رسوبات آواری حمل شده و یا برجای مانده با وزن زیاد در مسیر آبراهه حوزه آبخیز سراج محله مسیر یانه‌سر؛ سازند زمین‌شناسی شمشک در بستر آبراهه و با حساسیت بسیار بالا در برابر فرسایش که عملاً احداث سازه‌های مهارکننده سیلاب را با چالش روبرو می‌سازد.

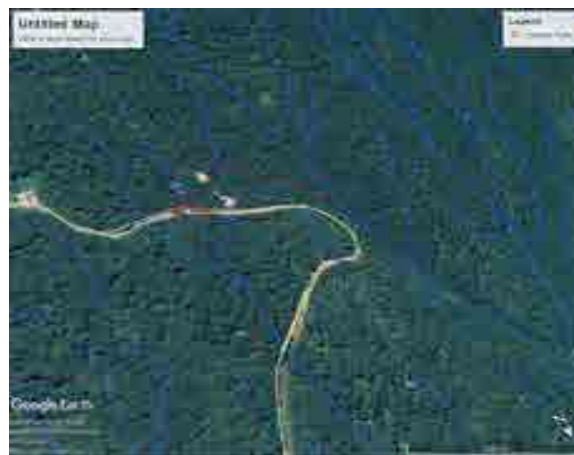
این سیل در بالادست این روستاها در مسیر جاده گلوگاه به بخش یانه‌سر در اثر حمل حجم زیاد رسوبات، در دونقطه برای ساعاتی باعث مسدود شدن جاده گلوگاه به دامغان و در اثر آورد و ترسیب حجم زیادی از رسوبات درشت‌دانه در محل تقاطع آبراهه با جاده گلوگاه به یانه‌سر موجب قطع ارتباط ترافیکی شهرستان گلوگاه با روستاهای بالادست شد.

شکل ۵: فوتوپ موقعیت نقاط قطع شبکه آبراهه‌ای حوزه آبخیز سراج‌محله توسط جاده گلوگاه به یانه‌سر، انحراف جریان سیلابی و تصاویر رسوب‌گذاری آبراهه در خارج از مسیر اصلی (دایره‌های قرمز محل تقاطع و لکه‌های سفید محل انباشت رسوبات روی تصویر فوتوپ دیده می‌شود).
