## تخریب حریم رودخانه و عوامل مؤثر بر آن؛ مطالعه موردی رودخانه دینور در استان کرمانشاه

**Field Survey Aassessment of River Bank Erosion and Effective Factors; Case study:  
Dinavar River, Kermanshah Province, Iran**M. Heshmati<sup>1\*</sup>, M. Gheitouri<sup>1</sup> and M.R Gharibreza<sup>2</sup>

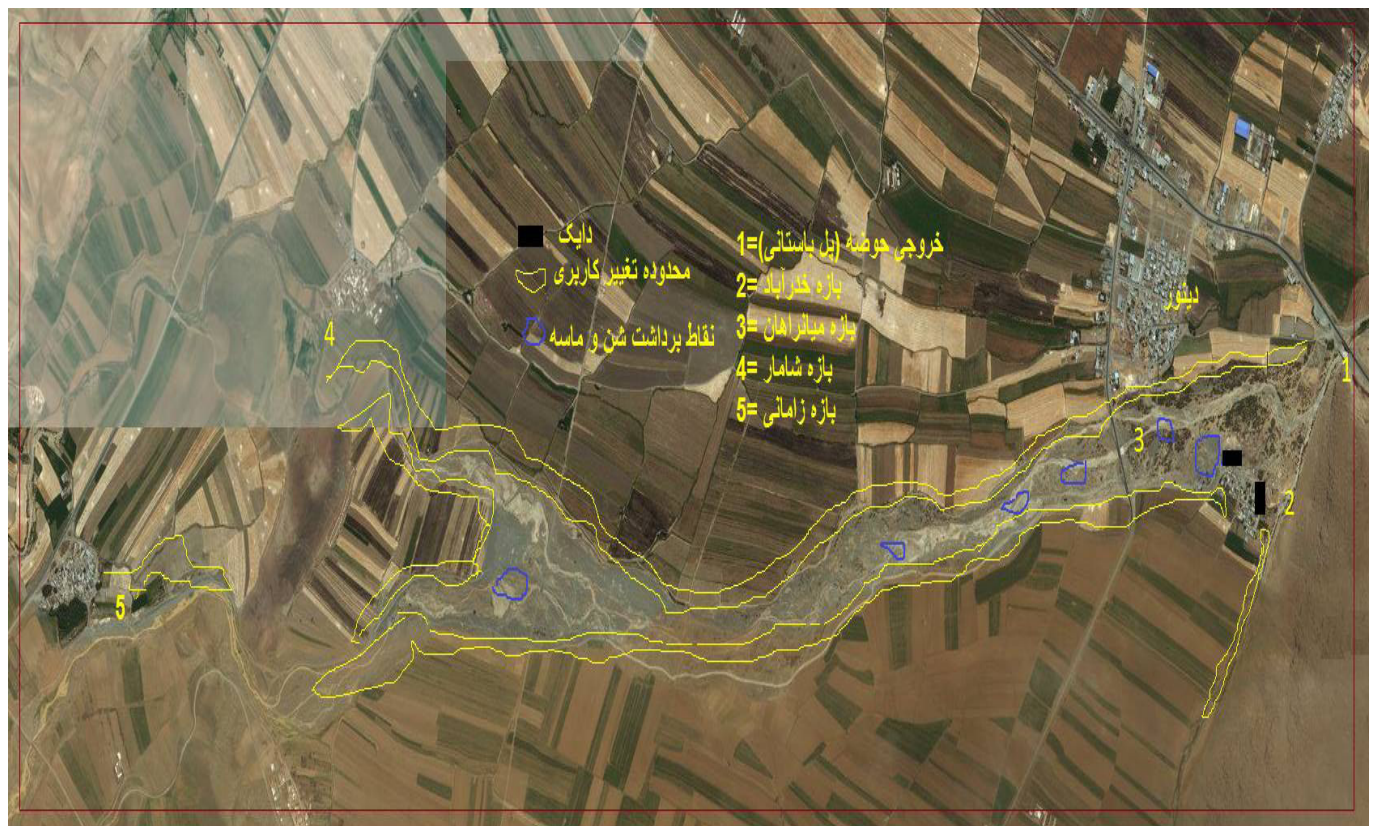
شکل ۲: نقاط مورد تغییر کاربری رودخانه دینور بر روی تصویر ماهواره‌ای اسپات ۱۳۹۰

**بازه شاه‌گدار:** این بازه قبل از ورود رودخانه به دریاچه سد مخرنی جامیشان قرار دارد. ورود فاضلاب‌های شهری و جریان رواناب اراضی آبی (محتوی پسماند کود و سم شیمیایی) در این بازه بیش‌تر است. بستر این سازه از مواد ریزدانه شن و سیلت بوده و به لحاظ شکل نیز عمدتاً از نوع مئاندری است (جدول ۱، شکل ۲).

پوشش سطح زمین و گونه‌های غالب هر یک از بازه‌ها در جدول ۳ درج شده است. بر این اساس تاج پوشش گیاهی حریم و بستر سیلابی بین ۳۶ تا ۷۵ درصد متغیر بود که به ترتیب به بازه خدرآباد و پیرسلمان تعلق دارد. در بازه پیرسلمان تغییر پوشش گیاهی نسبت به گذشته کم‌تر مشاهده شد. دلیل این امر حالت کوهستانی مسیر رودخانه است که به دلیل شیب زیاد به همراه برونزدگی سنگی، چنین زمینه‌ای را فراهم نیاورده است. هم‌چنین در این مسیر درختان گردو و باغات انگور در کناره‌ها عمود بر جهت رودخانه بوده که در اخذ رسوبات و رواناب مؤثر بوده است. هم‌چنین آثار فرسایش کناری به ندرت مشاهده می‌شود (شکل ۲ و ۳).

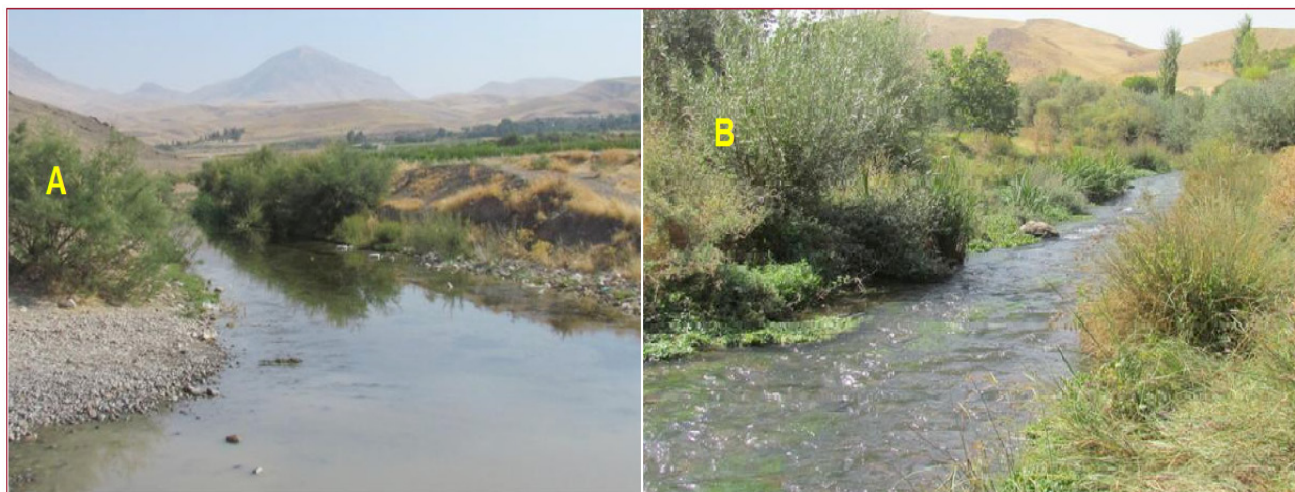
شکل ۳: بازه زمانی و آثار تخریب آن (A) و بازه جامیشان متعادلترین بازه مورد بررسی با تثبیت کناره‌ها (B)
