ارزیابی اثر طرح تفصیلی اجرایی حوزه آبخیز دختر برجی، شهرستان اندیمشک با تأکید بر تجربه موفق بندهای بتنی غلتکی برای اولین بار در آبخیزداری ایران

حسن حمدان دریس<sup>۱\*</sup>، زینب حزایوی<sup>۲</sup> و محمد فرجی<sup>۳</sup>  
تاریخ دریافت: ۹۷/۱۱/۲۳ تاریخ پذیرش: ۹۸/۰۳/۰۵

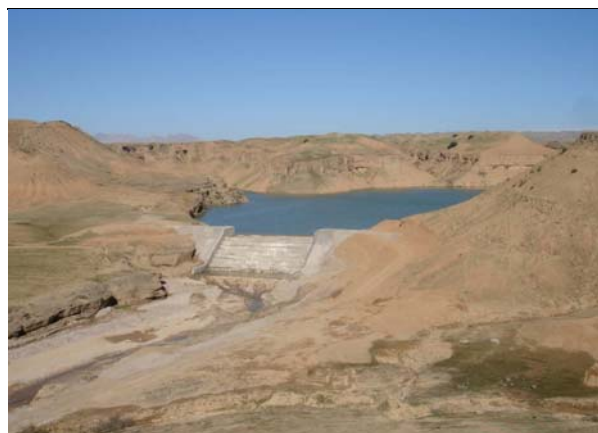
شکل ۲: نمایی از بند بتنی غلتکی ساخته شده در حوزه آبخیز دختر برجی، شهرستان اندیمشک، استان خوزستان

ارائه شده است. بند یا سد بتنی غلنگی نیز یکی از ابداعات سازه‌ای برای حوضه دختر برجی محسوب می‌شود. استفاده از سازه مذکور در طرح‌های آبخیزداری متداول نبوده و با توجه به فقر مصالح قرضه سنگ و نیز اثر مخرب سازندهای زمین‌شناسی منطقه بر سازه‌های کوچک (چکدم‌ها)، اجرای بند بتنی غلنگی به عنوان سازه رسوب‌گیر در دستور کار قرار گرفت. اثر مخرب سازند زمین‌شناسی را می‌توان به این گونه تحلیل نمود که به علت سست بودن سازند منطقه در برخی بخش‌های منطقه مطالعاتی، از محل پی و دستک‌های طبیعی و محل احداث بندها انحلال صورت می‌گیرد. این در حالی است که خود سازه مشکل تخریبی ندارد و مقاوم است.

بهره‌برداری از بندهای بتنی غلنگی در سال‌های ۱۳۸۶ و ۱۳۸۷ شروع شده است. در واقع بتنی غلنگی سازه‌ای متشکل از مصالح سنگی، آب و سیمان است که همانند خاک‌ریزی اجرا می‌شود و با غلنگ مترکم می‌شود. این نوع سازه برای بندهای حجیم کاربرد دارد و برای اجرای آن از ماشین‌آلات راه‌سازی و عملیات خاکی

استفاده می‌شود. بتنی غلنگی مانند تمامی انواع موجود بتن، مخلوطی از مصالح سنگی خنثی، مواد سیمانی و آب است. آنچه که بندهای بتنی غلنگی را از بندهای بتنی متمایز می‌کند روش تراکم بتنی غلنگی است، که در بندهای بتنی غلنگی از غلنگ‌های لرزاننده استفاده می‌شود. هم‌چنین نمایی از بند بتنی غلنگی ساخته شده در حوزه آبخیز مطالعاتی در شکل ۲ ارائه شده است. مشخصات بندهای بتنی غلنگی دختر برجی در جدول ۴ ارائه شده‌اند. بند بتنی غلنگی ساخته شده در واحد کاری شماره یک، در شهرستان اندیمشک واقع در حوضه سد کرخه می‌باشد و بند بتنی غلنگی طاق حسین در واحد کاری شماره دو در شهرستان اندیمشک نزدیک روستای طاق حسین واقع در حوضه سد کرخه و بیرون از حوضه مورد مطالعه می‌باشد. قابل ذکر است که کل بدنه بندهای احداث شده در حوزه آبخیز دختر برجی از نوع بتنی غلنگی می‌باشد و هیچ‌گونه مصالح سنگی در این سازه‌ها استفاده نشده است.

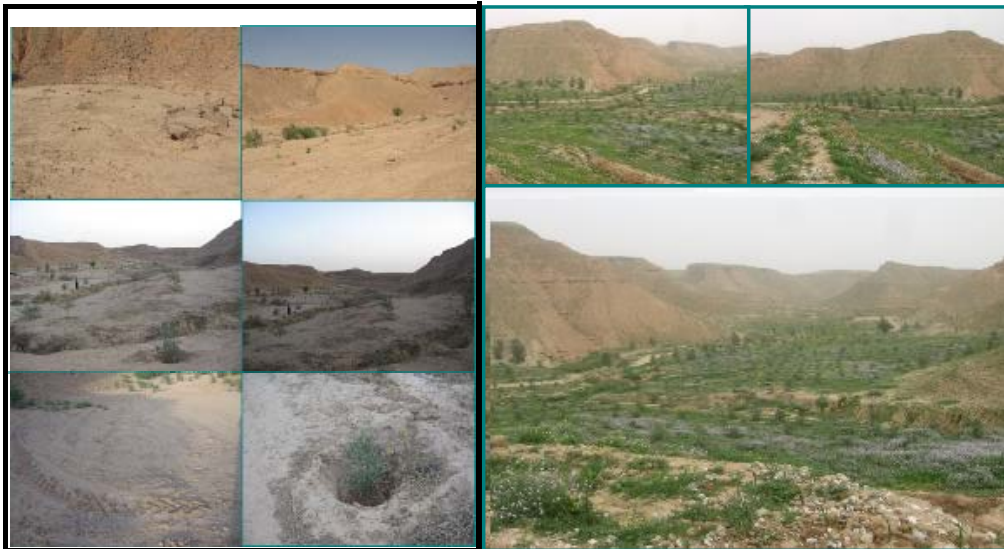
شکل ۴: نمایی از مناطق نهال کاری شده در مهر (راست) و اسفند (چپ) سال ۱۳۸۸

اطراف UTM ۲۳۶۴۰۵، ۳۶۱۱۹۰۰ و UTM ۲۳۶۳۹۷، ۳۶۱۱۵۸۷ به دلیل آبیاری و وجود جاده دسترسی و مراقبت تقریباً خوب جواب داده است. شکل ۴ نمایی از مناطق نهال کاری شده در مهر و اسفند ۱۳۸۸ را نشان می دهند. همان طور که اشاره شد، در مناطقی که نهال کاری به صورت انبوه بوده و جاده دسترسی برای آبیاری وجود داشته، طرح های بیولوژیک موفق بوده و در نقاطی که پراکنده در سطوح پایین کار کرده اند این عملیات جواب نداده است که دلیل اصلی عدم استقرار نهال ها، عدم آبیاری و قرق نکردن این سطوح ارزیابی شد. در سطوحی که نهال ها استقرار پیدا کرده اند، توانسته اند در مهار فرسایش، عمل کرد بسیار خوبی داشته باشد. گسترش سطح این عملیات در بهبود وضعیت فعلی منطقه می تواند نقش مهمی را ایفا نماید.

۱- این اشکال نمای زیبایی از سطوح نهال کاری شده در اسفند ۱۳۸۸ را نشان می دهد. شایان ذکر است که پوشش علفی رشد کرده مربوط به اواخر فصل بارندگی می باشد و در فصل بارندگی اغلب اطراف نهال ها عاری از پوشش گیاهی می باشد (شکل سمت راست). لذا این عملیات در سطوح کم نمی تواند در مهار فرسایش نقش مهمی را ایفا نماید.
