## بررسی پایداری سازه‌های مکانیکی در حوزه آبخیز بودجان شهرستان دهاقان

#### چکیده

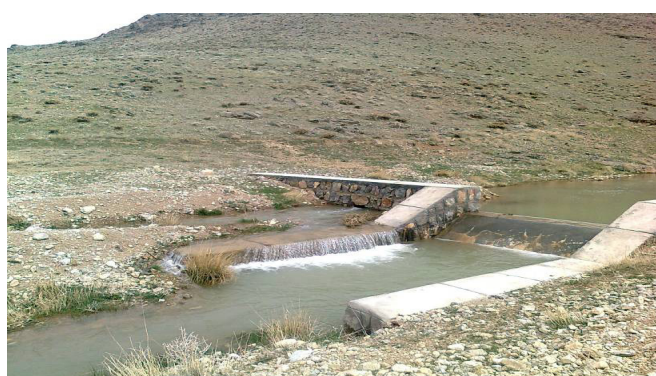
آبستگی در بزرگ‌ترین بند حوزه در اثر اجرای نامناسب

دو عامل آبشستگی و اجرای بد سازه عوامل تخریب اولیه سازه بوده‌اند. همان‌طور که گفته شد در صورتی که بندها اصلاح نگردند به مرور تخریب سازه به وجود خواهد آمد. همچنین تحلیل یکی از سازه‌های تپیک طرح نشان داد که پدیده‌های لغزش، واژگونی و پاپینگ بر اساس حداکثر دبی مشاهده شده در سازه‌ها وجود نداشته و فقط احتمال نشست سازه در بستر وجود دارد که شاید ناشی از وزن سازه به لحاظ طراحی دست بالای (over design) آن است. از آنجا که کلیه این سازه‌ها بعد از سال ۱۳۸۶ در رودخانه احداث گردیده‌اند و در طی این پنج سال تنها در سال ۱۳۹۱-۱۳۹۰ حداکثر

- بیشترین عامل خسارت به سازه‌ها که در حال حاضر تهدید برای تخریب آن‌ها نمی‌باشد، اما در آینده چنانچه نسبت به اصلاح و ترمیم آن‌ها اقدام نشود، در طولانی مدت عامل تخریب سازه خواهند بود. این پدیده بیشتر ناشی از طراحی غلط مانند طراحی دریاچه انحراف آب بیش از ظرفیت نهر پایین دست و یا اجرای بد سازه‌ها در غیاب نظارت اصولی در زمان اجرای بعضی از آن‌ها بوده است.

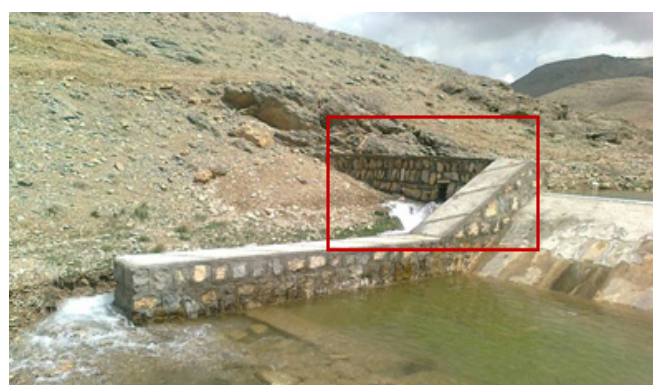
فرار آب از زیر دستک بند

- به طور کلی علت اصلی تخریب سازه‌ها در حوضه مورد مطالعه نشست آب از دستک‌ها و تخریب خاک در جهت شیب بوده که در ادامه با تمرکز آب و حرکت آن به پشت دیواره بند باعث زیرشویی شده است و می‌تواند ناشی از طراحی غلط و عدم نظارت کافی در اجرا بوده باشد. بنابراین لازم است نظارت بیشتری در اجرای چنین پروژه‌هایی صورت پذیرد.

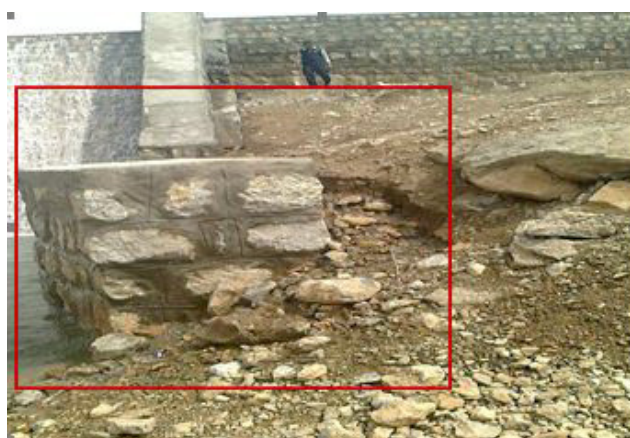
دریچه انحراف که باعث فرار آب و در نهایت تخریب دیواره سازه خواهد شد.

- هرچند دستک‌ها در بیشتر سازه‌ها برای کنترل آبشستگی استفاده شوند، اما عدم نظارت بر اجرای صحیح احداث سازه‌ها که در طبقه‌بندی عامل تخریب، تحت عنوان بدی اجرای سازه طبقه‌بندی شده، آبشستگی و زیر شویی را در پایین دست‌بند در پشت دیواره نگهدارنده را باعث گردیده و به مرور می‌تواند باعث تخریب سازه شد.
